Rickleåns okända sidovatten

– undersökningar av fem sidovatten till Rickleåns huvudfåra mellan Åselestupet och Bottenviken

Rapportdatum: 2019-11-26

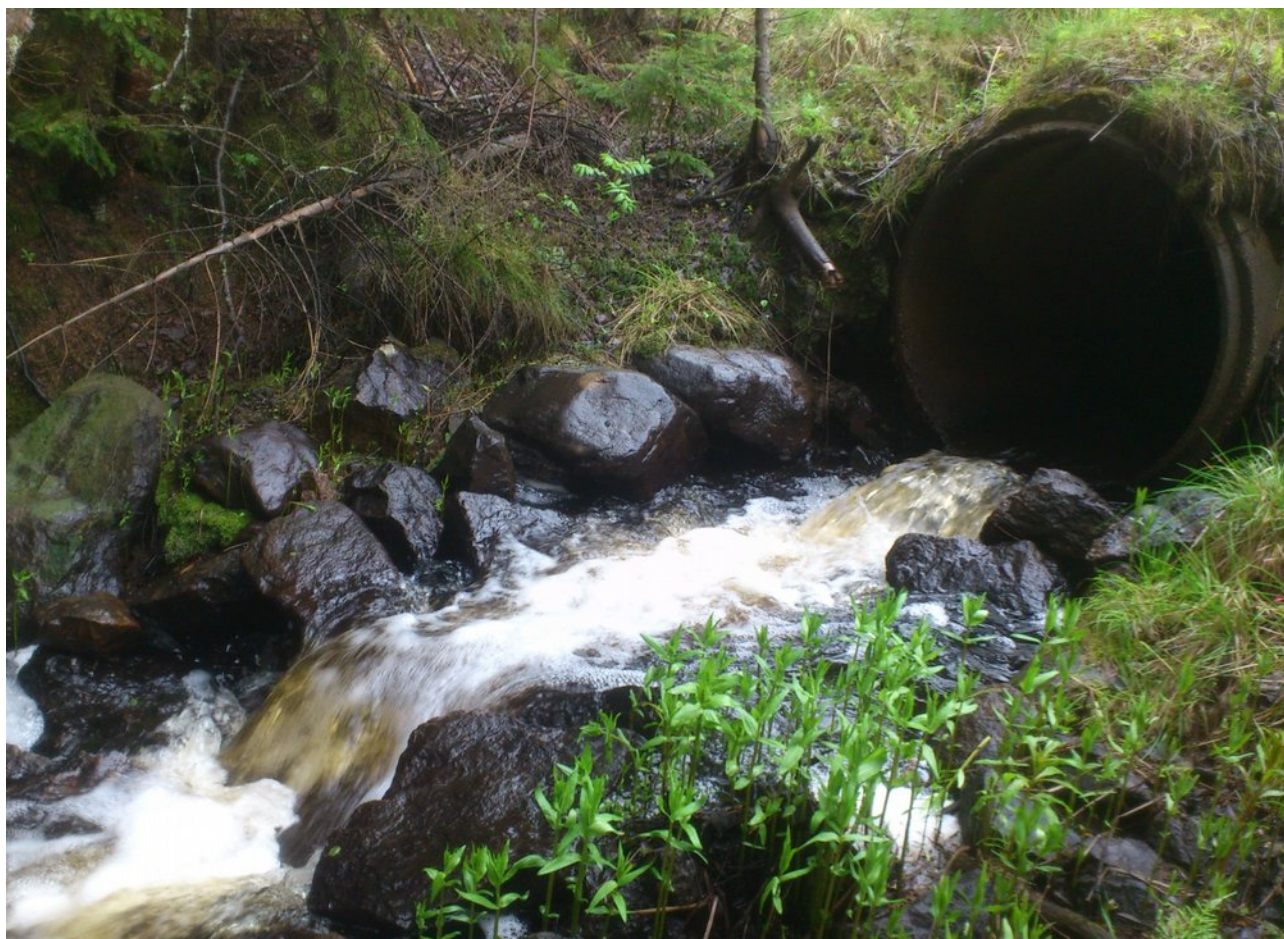
Fiskvandringshindret i Tyrlidsjöbäcken strax uppströms utloppet mot Rickleån.

Möjliga miljöåtgärder i närtid	Återmeandring och ny vägtrumma (bör göras i samma projekt). Förstudie för utredande av möjligheten för nivåhöjning i Stor-Tyrlidsjön.

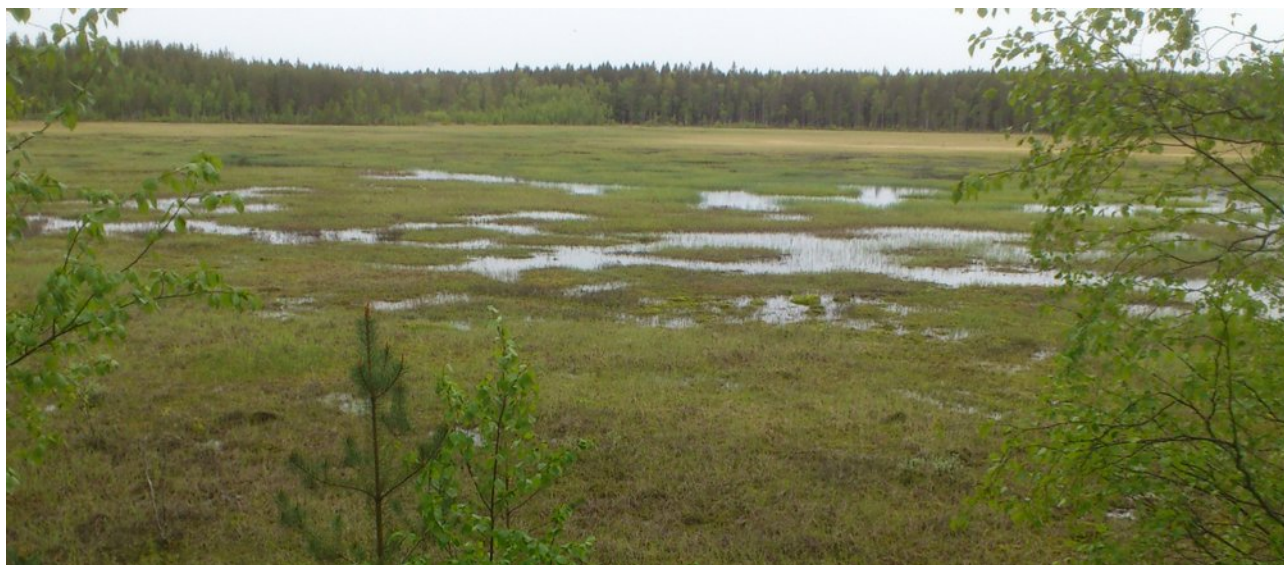
*Södra delen av Stor-Tyrlidsjön vid högvatten. Nivån var ca 1 meter högre innan sjön sänktes.
Inget flöde sker idag genom det ca 600 meter långa meanderloppet.*

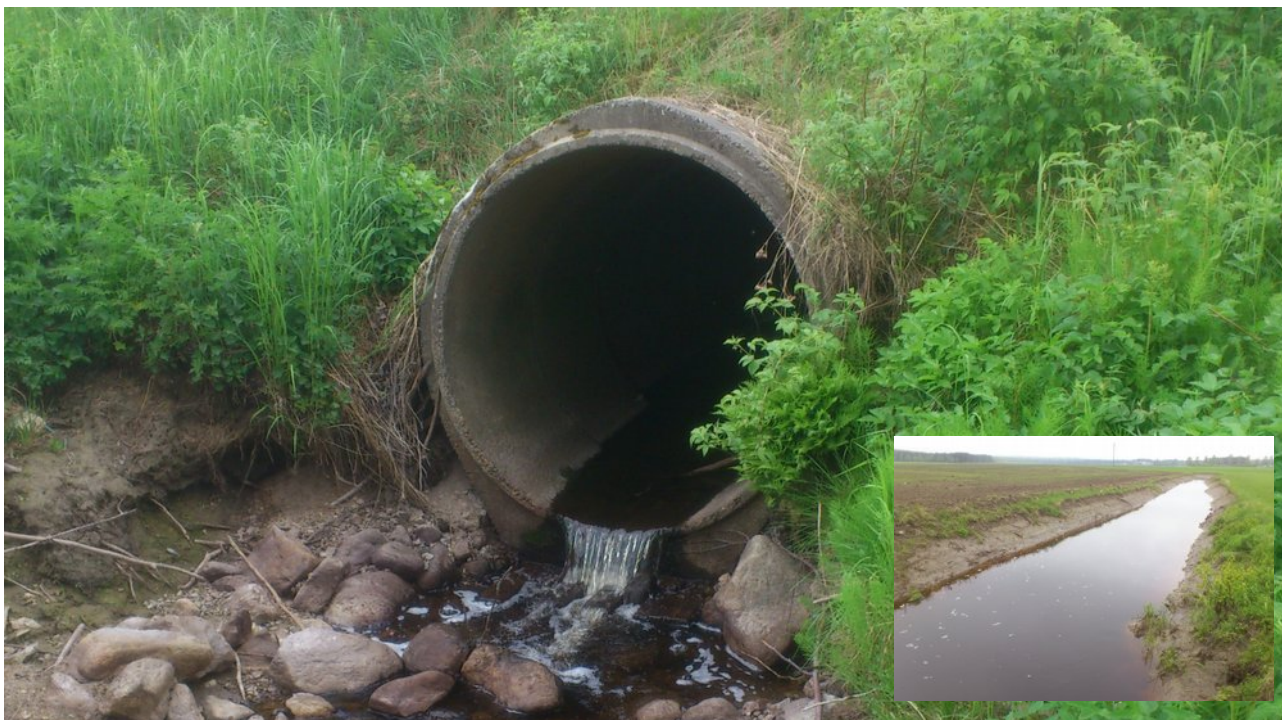
Uppströms trumman, i bild, finns en ravin där tre mindre bilflöden till Syrabäcken rinner ihop. Infälld bild: Nedströms fram till Rickleån finns ett dikningsföretag genom en vidsträckt åkermark. Miljöerna där är vegetationsrika (i perioderna mellan resningar) och troligen de mest fiskrika i bäcksystemet, med förekomst av åtminstone gädda, samt DNA-spår av sutare (vars något oväntade förekomst bör verifieras med ytterligare undersökningar).

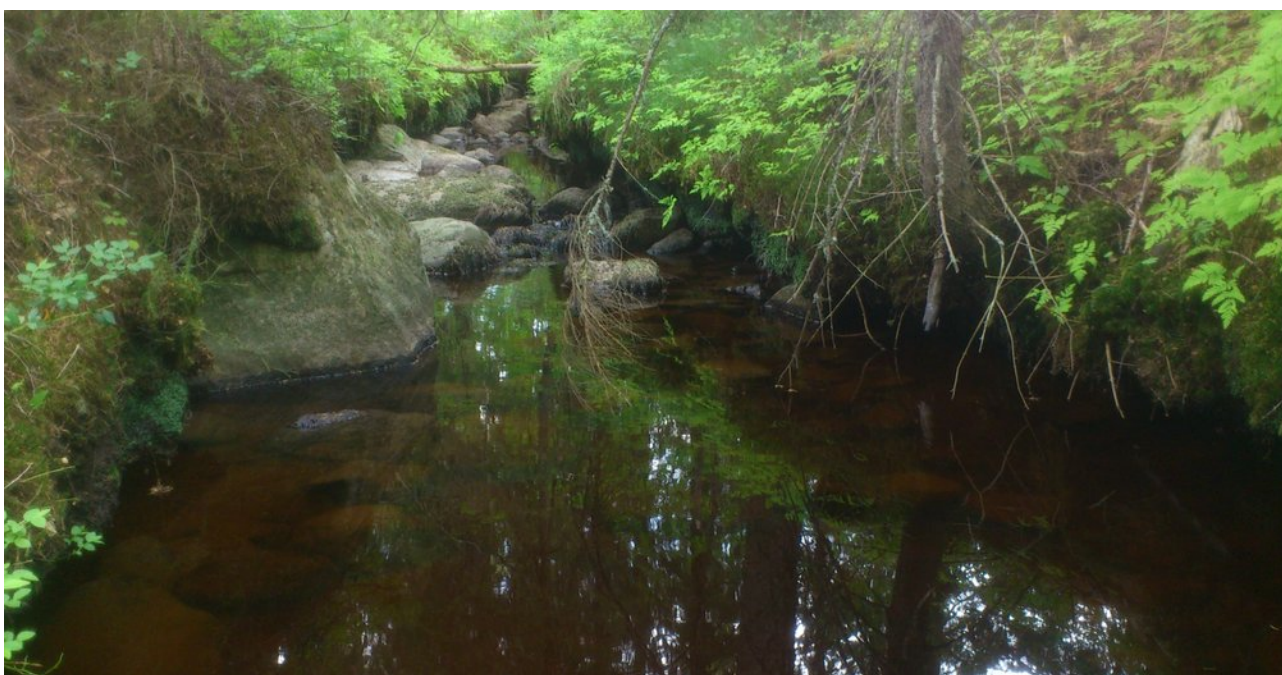
I ravinen uppströms den hindrande trumman (bild ovan) finns potentiella lekområden för gruslekande arter. Men flödena bedöms vara så låga att det finns en årligt stor risk för mycket små vattenflöden.

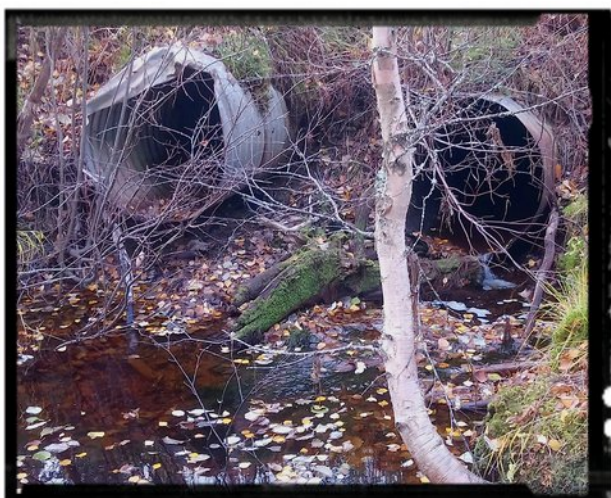
*Två svåra hinder i det norra biflödet.
(foto: Richard Löwall)*

Möjliga miljöåtgärder i närtid	Trumbyten för att skapa konnektivitet. Kemisk provtagning. Ytterligare biotopkartering. Lekbottnar.

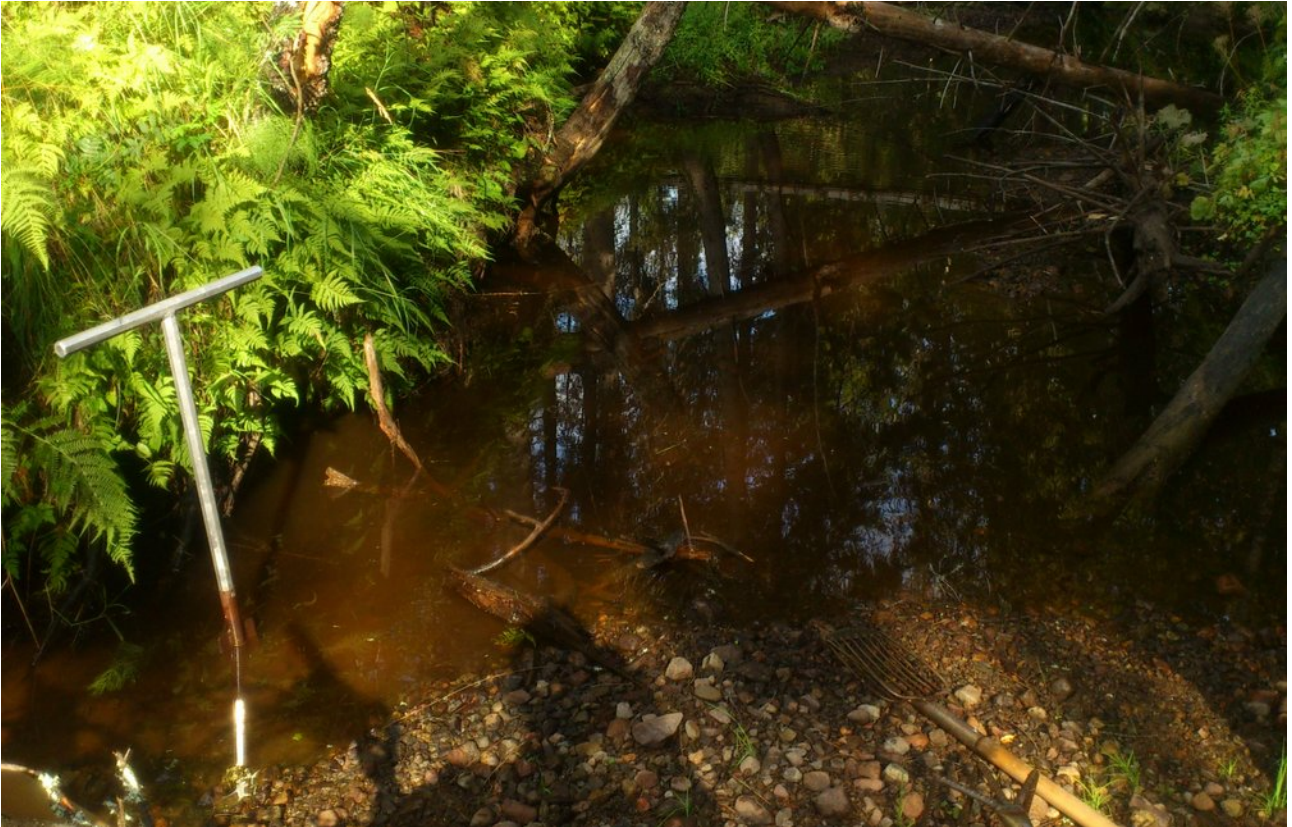
Tryssjöbäckens nedersta lopp vid extremt lågflöde år 2018. En lekbotten på platsen förbättrades.

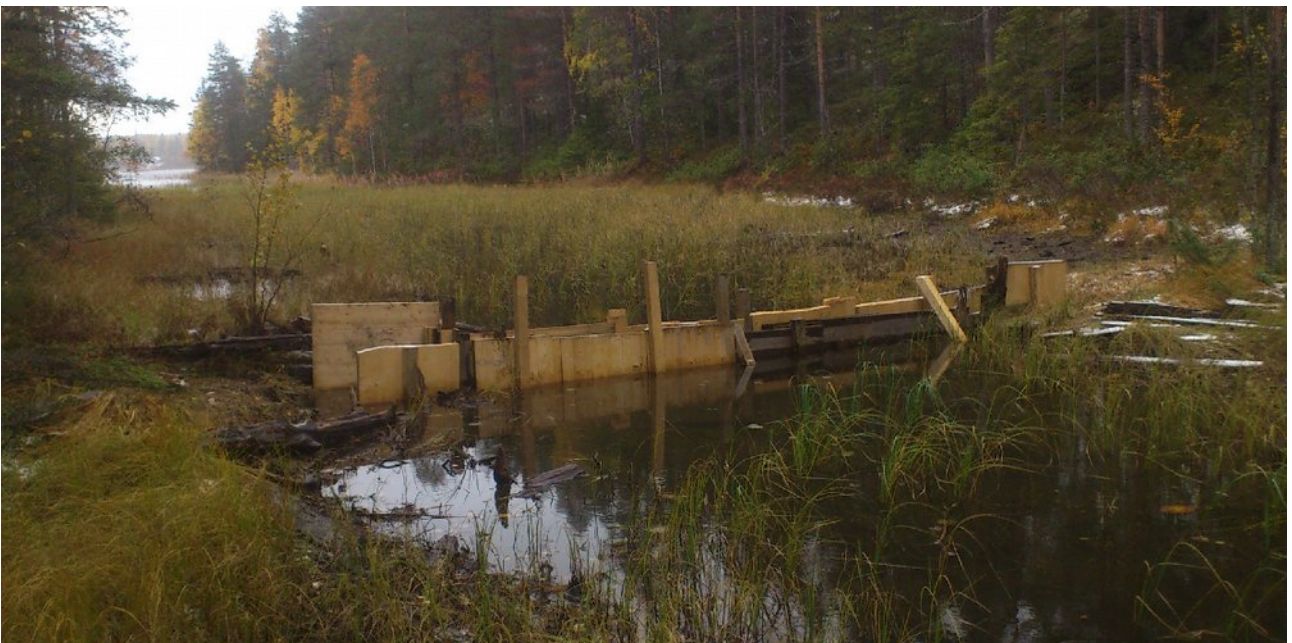
Nyligt försök att dämna Tryssjön hösten 2019. Ingen dämningseffekt den 3 oktober 2019, men totalt fiskvandringshinder. Att sjön har ovanligt låg nivå syns på den blottade botten t.h. ovanför dammen.

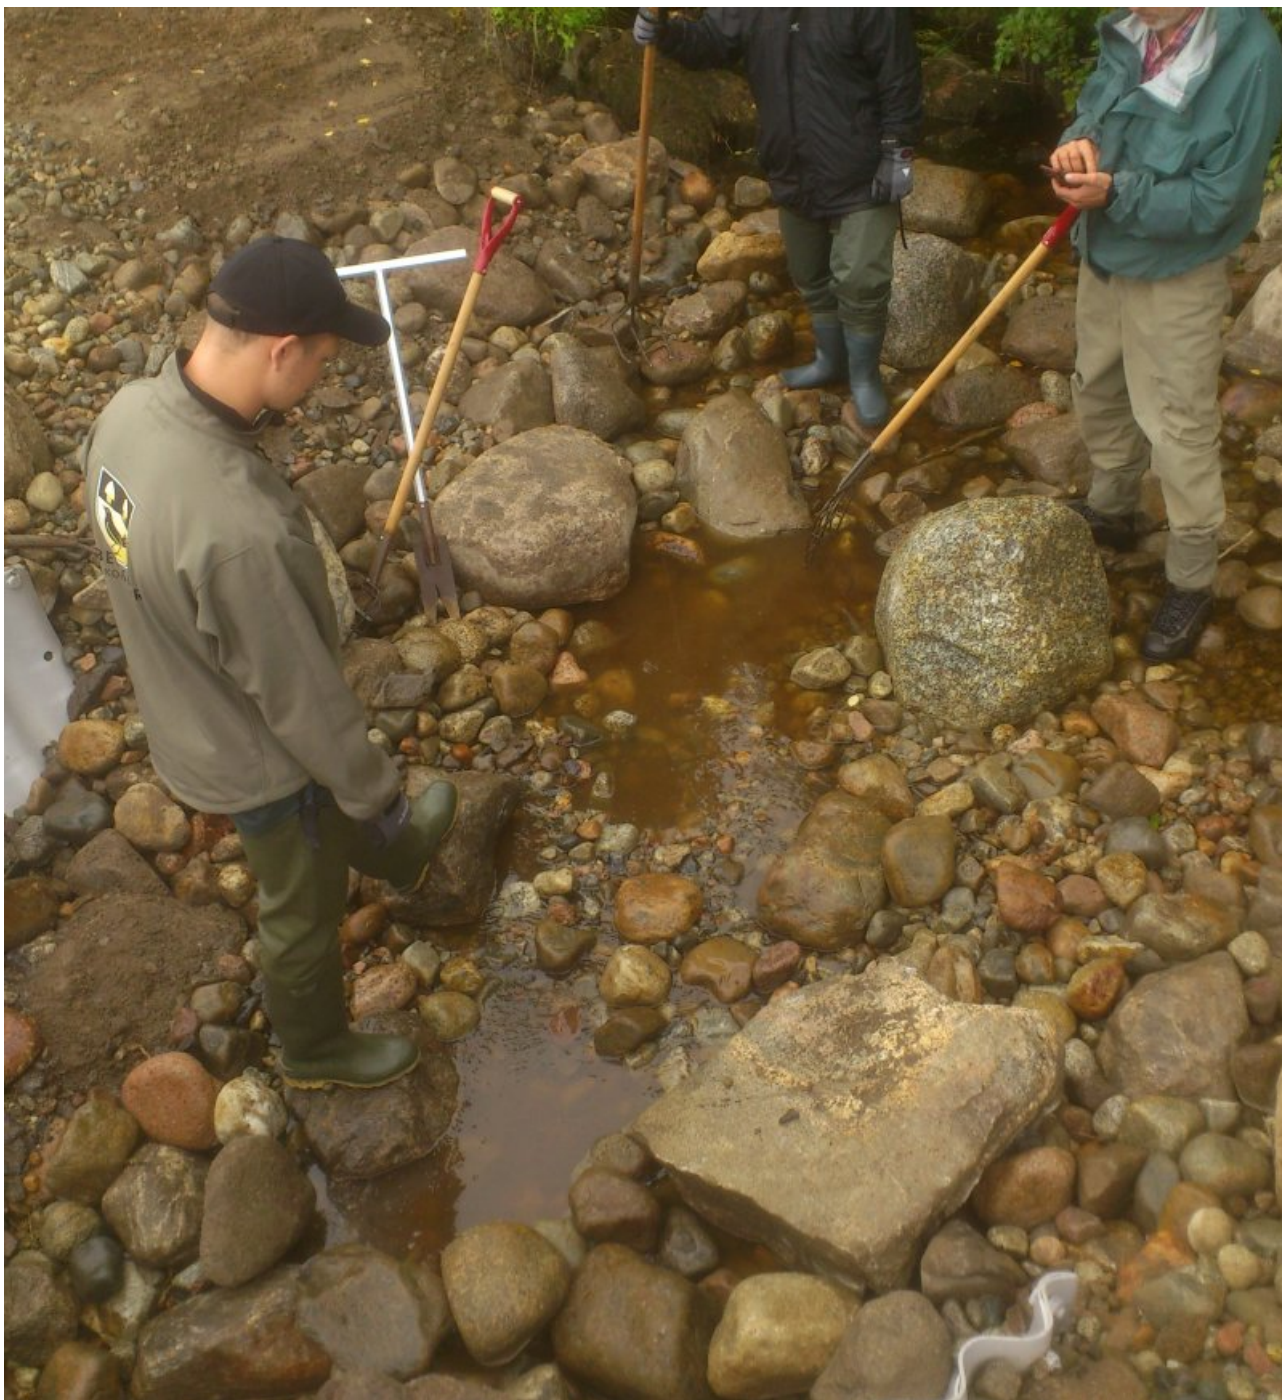
Two lekbottnar byggdes vid den nya trumman i Aftonmorväcken. Därtill flyttades stenar inne i den nya trumman, så att en fullt fungerande fåra bildades.

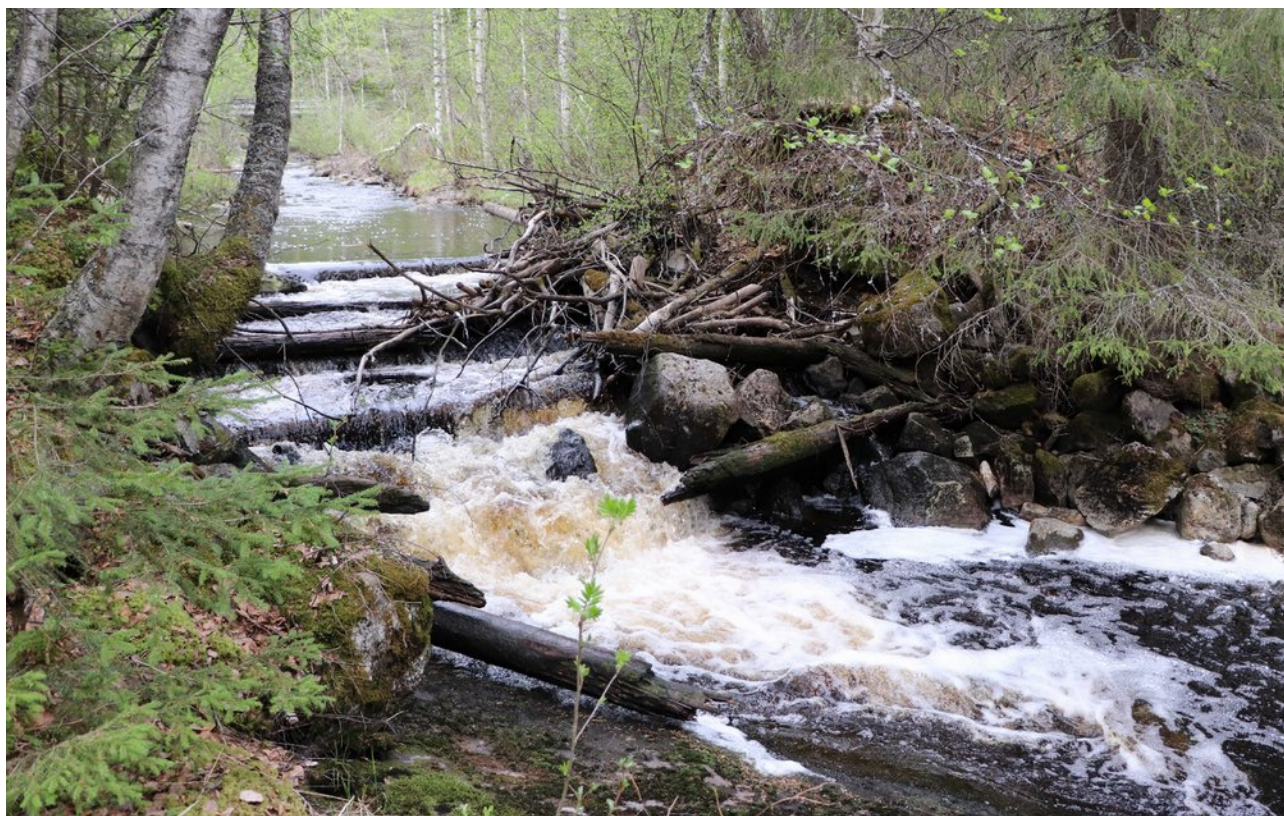
Vandringshindret i Lugnbäcken före och efter åtgärd. Foto: Dante Dahlgren.

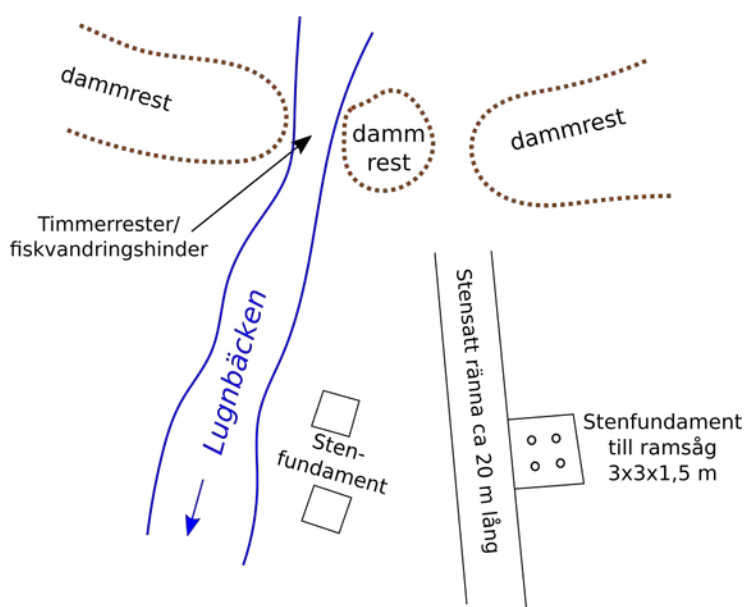
Kulturlämning nr 1 – såglämning i Lugnbäcken vid Norrfors

Industrilämning, belägen i SO sluttande bäckravin i moränmark. Bestående av rester från hålldamm, belägna på bägge sidor om bäcken. Den i NO är ca 15 m lång (ONO-VSV), 5 meter bred och intill 3 m hög. Den på NV sidan har samma mått förutom att den är något lägre. Mellan dessa finns mitt i bäckfåran ytterligare en rest av dammen ca 2x2 meter, och 1,5 meter hög. Ca 10 m öst om dammvallen är en stenskodda ränna ca 20 m 1,2 m bred och 1,5 m dj. I rännan syns rester av bräder, förmodligen från en träskoning . På SO sidan vid rännans mitt är ett fundament av

kallmurad tuktad sten ca 3x3 m, och 1,5 m högt. På dess krön sticker 4 kraftiga järnstänger upp. Förmodligen utgörande fundament till en ramsåg. Mellan den nuvarande bäckfåran och den stenskodda rännan finns ytterligare två mindre fundament av tuktad sten, den ena ca 1,5 x 1,5 och 0,4 m högt. Det andra fundamentet är 1,5 x 1 m (NO-SV) och 0,5 m. högt. Från anläggningen löper på NO sidan en idag igenväxt brukningsväg. Enligt uppgift fanns här en ganska stor vattensåg vilken var i drift en bit in på 1900-talet. Uppgifter finns också att här fanns en turbin som försåg den närbelägna gården Norrfors med elektrisk ström. Den gamla landsvägen mot Bygdsiljum skall ha gått över dammvallen. Sågen kan ha föregåtts av en skvaltkvarn.

Om bäcken skall återställas så skulle det vara önskvärt att den stensatta rännan och fundamentet efter ramsågen bevaras in situ! Vid besiktningstillfället var denna del av strömfåran så gott som torrlagd och genom att styra om själva huvudfåran skulle denna del kunna bevaras för eftervärlden. Kuriosa: Enligt skrönan miste brukaren av Norrfors "gubben Nilsson" ena armen i en drivrem och höll på att förblöda. Han lastades upp i en rissla och fraktades till sjukstugan i R-fors som efter viss omplåstring sände honom vidare till Umeå. Mannen överlevde och kom efter rehab, tillbaka med båt till Sikeå. Till saken hör att mannen i fråga på den återstående armen saknade tre av handens fingrar! K G Westmans pappa skall i början av 1900-talet ha tjänat dräng i Norrfors. Då levde ännu den fingerlöse mannen med en arm (en form av armod?). Bland arbetsuppgifterna ingick att på morgonen knyta skorna åt gubben. Allt enligt skrönan.

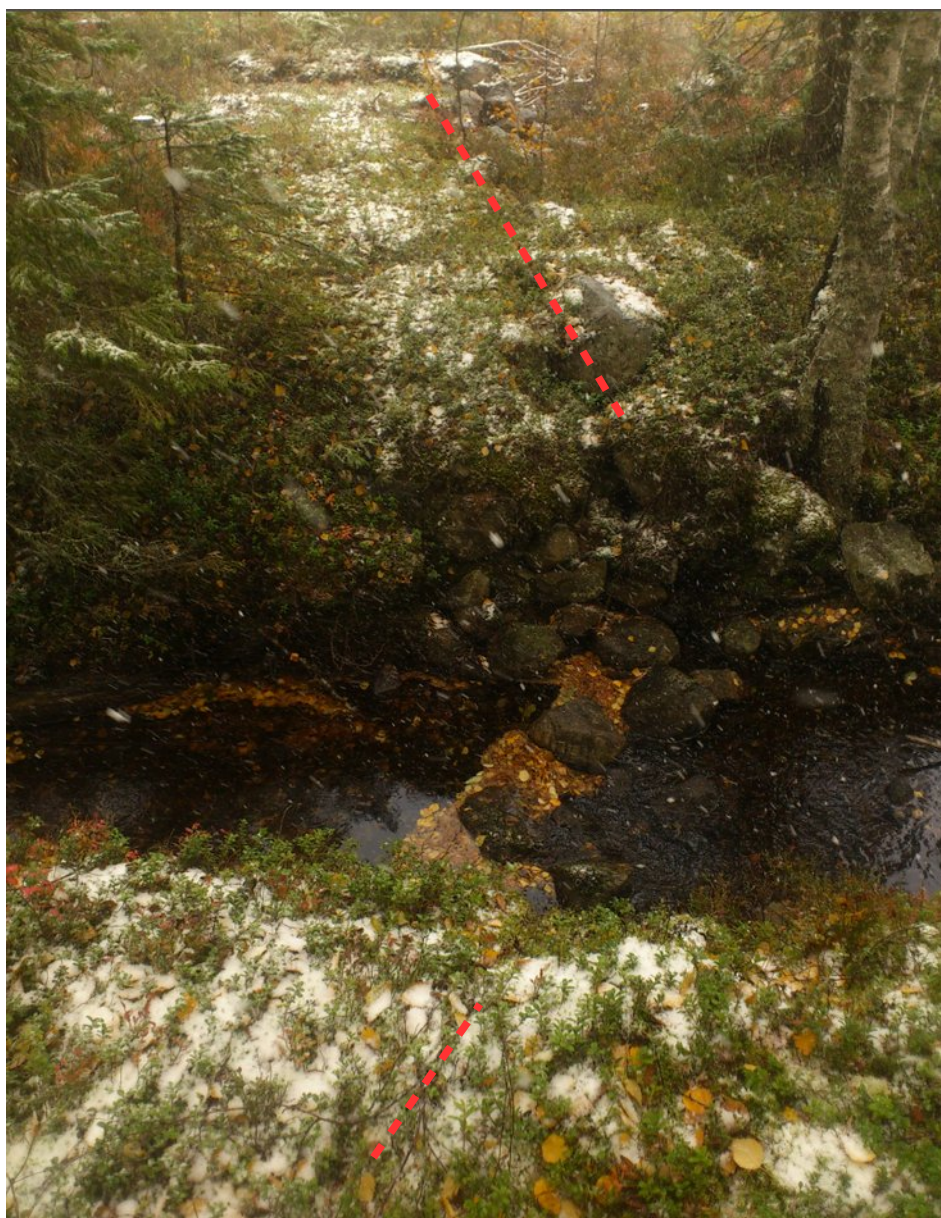
Kulturlämning nr 4 – dammrest nedströms Noret i Tryssjön

Rest av damm strax nedströms Noret (nr 4 på kartan på sidan 26). Utloppet från Noret utgörs av en fördjupad bäckfåra/sjösänkingskanal i Tryssjöbäcken, till synes något nedsprängd i berggrunden. Höjdskillnaden mellan nuvarande nivå i bäcken vid lågflöde till dammvallens överkant är drygt 1 meter. Noret och Tryssjön har samma nivå, vilket innebär att dammen kunde användas för att reglera Tryssjön inom en amplitud av ca 1 meter. Strandvallarna längs Tryssjön markerar en sjönivå ca 1 meter högre än idag, vilket antyder att Tryssjöns ursprungsnivå var i nivå strax under överytan av moränen vid Norets utlopp (dvs en icke-nedskuren bäckfåra).

Dammrest nedströms Noret i Tryssjöbäcken. Röda streckade linjer markerar dammvallen.

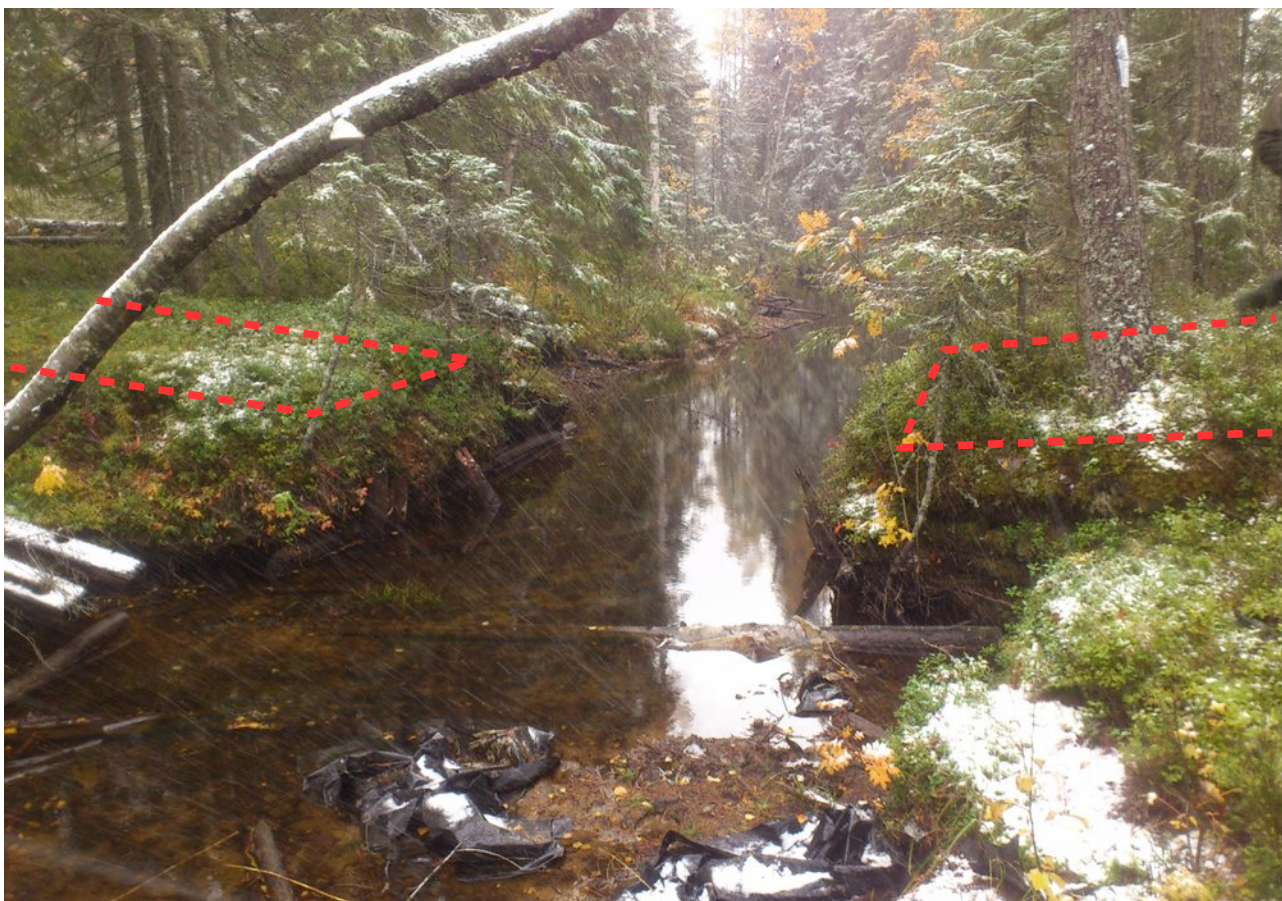
Kulturlämning nr 5 – dammrest mellan Tryssjön och Noret

Rest av damm, lokaliserad mellan Tryssjöns utlopp och Noret (nr 5 på kartan på sidan 26). Dammvallen är beväxt med stora träd. Platsen verkar ha används för dämning av sjön i modern tid, tolkat utifrån resterna av byggplast och plankor i bäcken.

Rest av damm lokaliserad mellan Tryssjöns utlopp och Noret (nr 5 på kartan på sidan 26).
