Rickleåns okända sidovatten

– undersökningar av fem sidovatten till Rickleåns huvudfåra mellan Åselestupet och Bottenviken

Rapportdatum: 2019-11-26

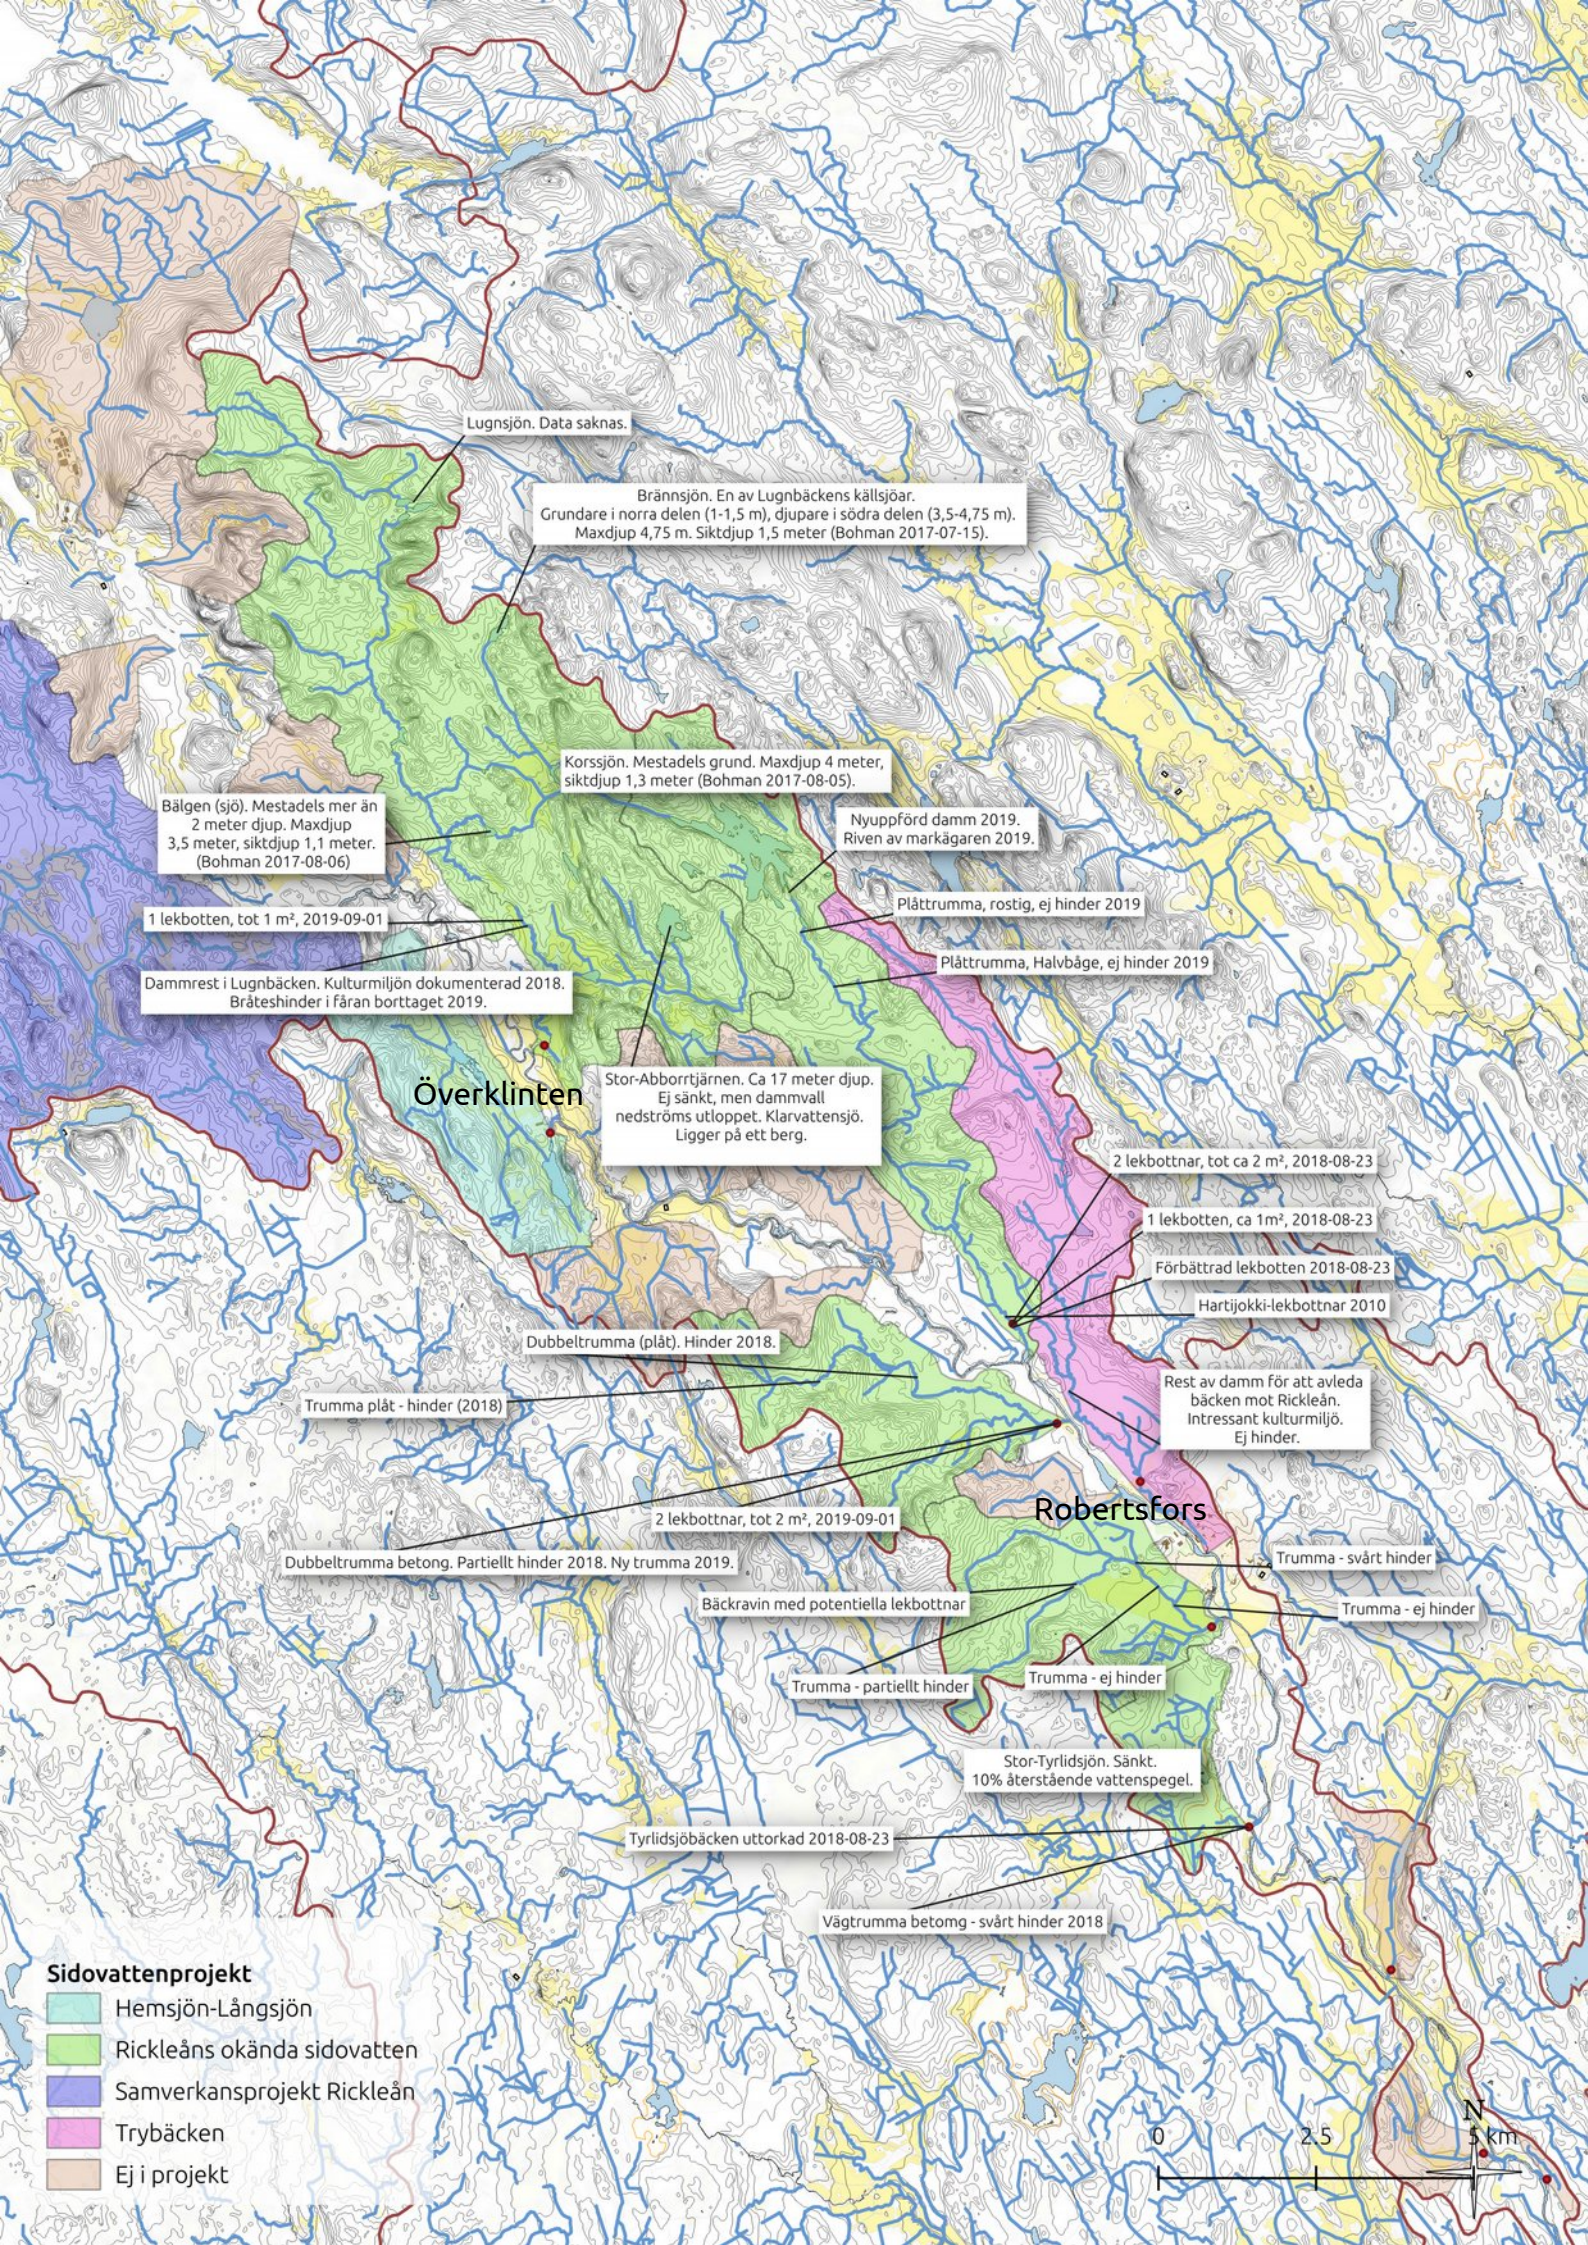
Nyuppförd damm 2019.
Riven av markägaren 2019.

Plåttrumma, rostig, ej hinder 2019

Dammrest i Lugnbäcken. Kulturmiljön dokumenterad 2018.
Brätshinder i fåran borttaget 2019.

Plåttrumma, Halvbåge, ej hinder 2019

Dubbeltrumma (plåt). Hinder 2018.

Trumma plåt - hinder (2018)

Dubbeltrumma betong. Partiellt hinder 2018. Ny trumma 2019.

Trumma - svart hinder

Stor-Tyrlidsjön. Sänkt.
10% återstående vattenspegel.

Tyrlidsjöbäcken uttorkad 2018-08-23

Vägtrumma betong - svart hinder 2018

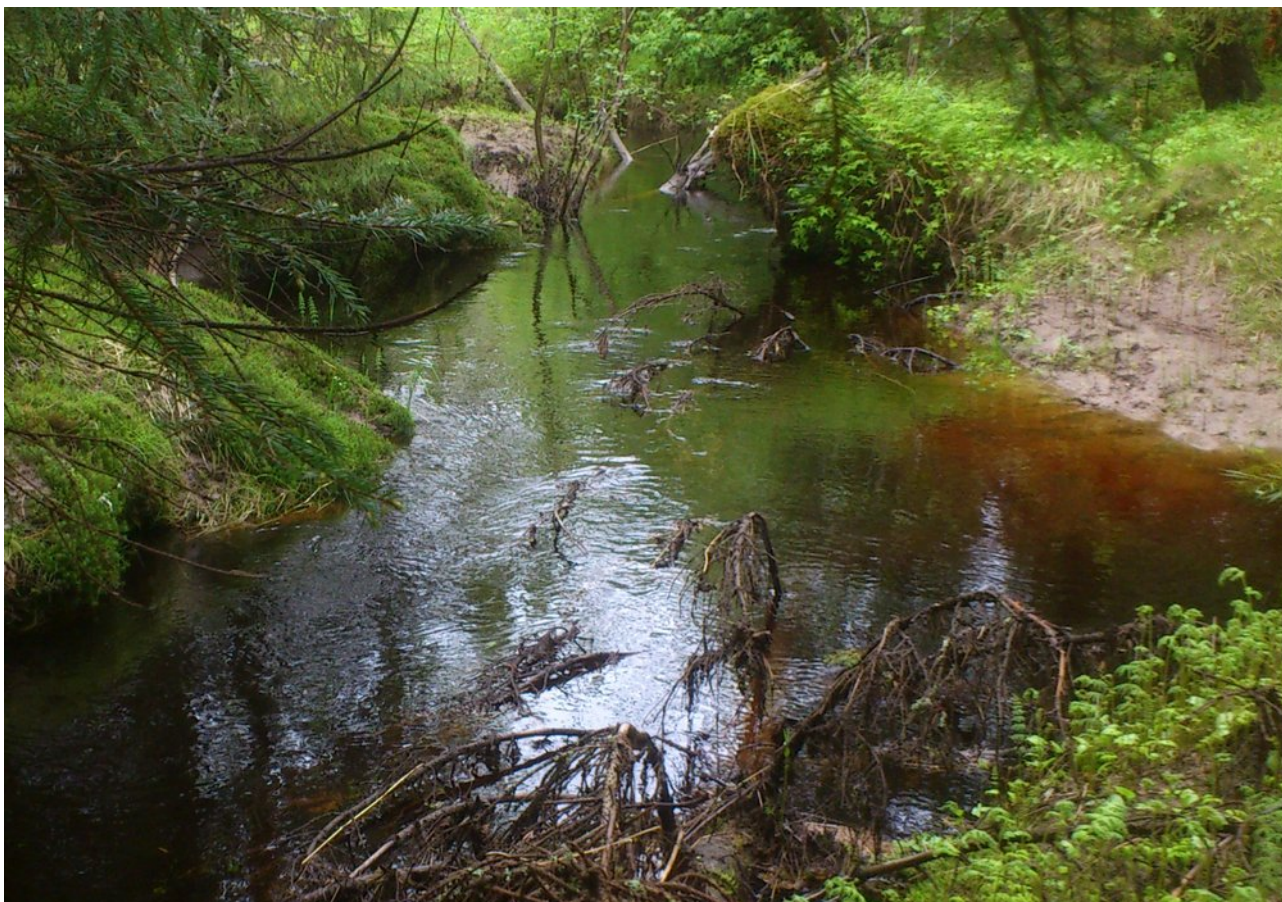
Aftonmorbäcken nära utloppet mot Rickleån.

Möjliga miljöåtgärder i närtid	Trumbyten för att skapa konnektivitet. Kemisk provtagning. Ytterligare biotopkartering. Lekbottnar.

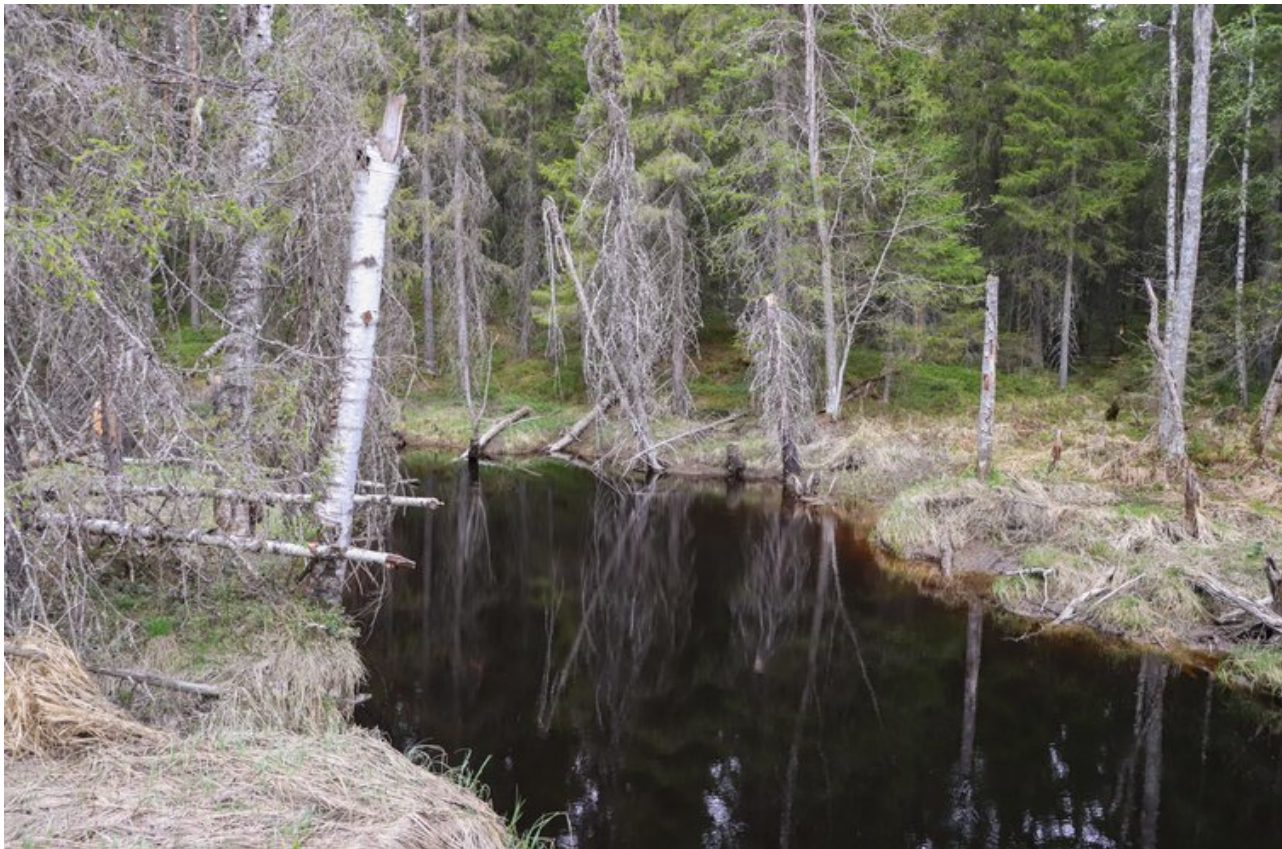
*Typiskt utseende på selområden i Lugnbäcken mellan Norrfors och mynningen i Rickleån.
Foto: Dante Dahlgren.*

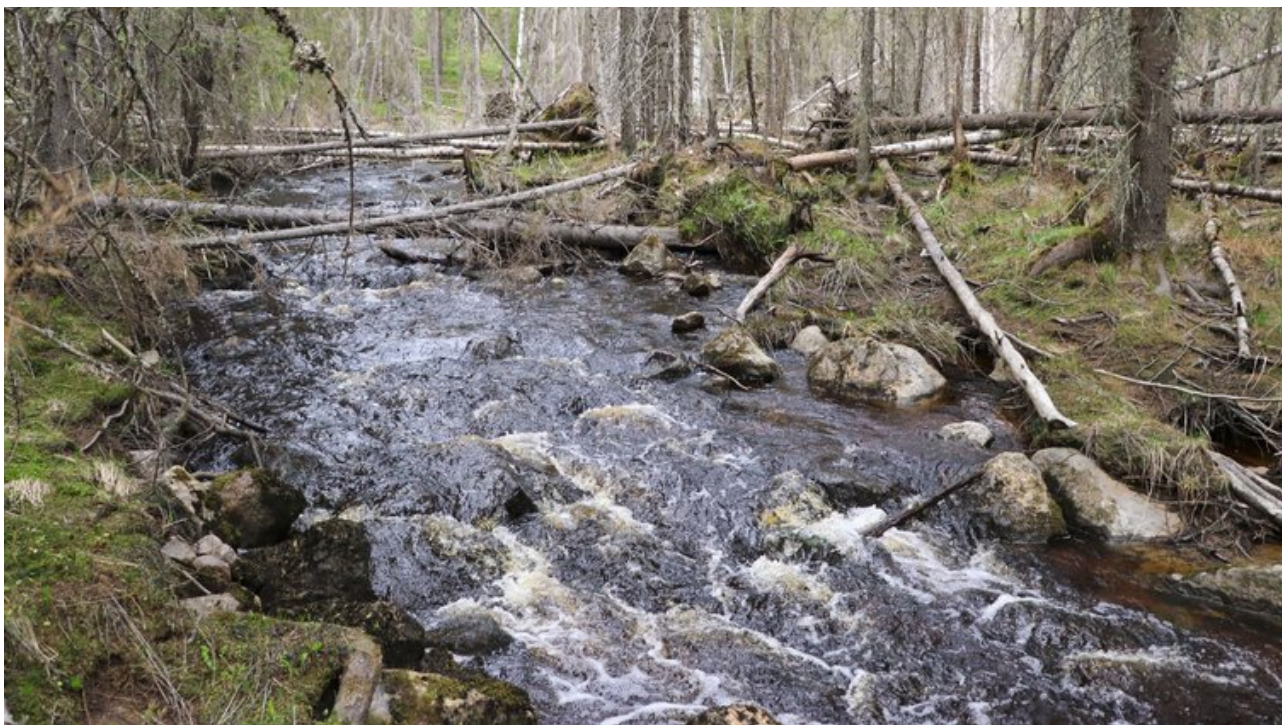
*Typiskt utseende på forsar i Lugnbäcken mellan Norrfors och mynningen i Rickleån.
Foto: Dante Dahlgren.*

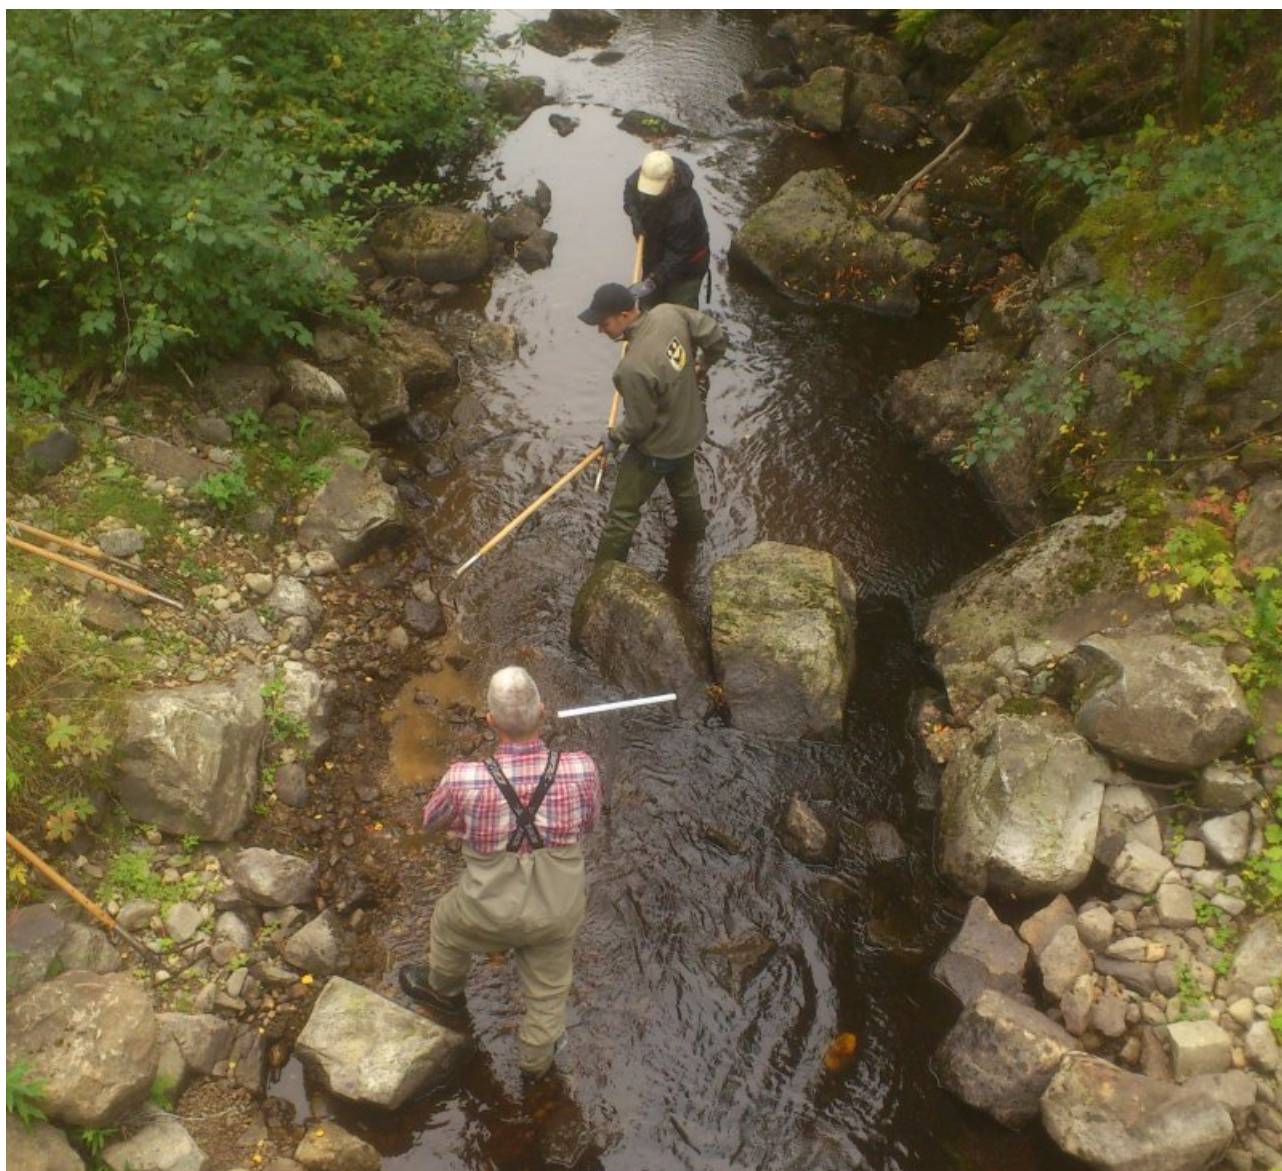
Arbete under lekbottenkursen i Lugnbäcken 2019-09-01.

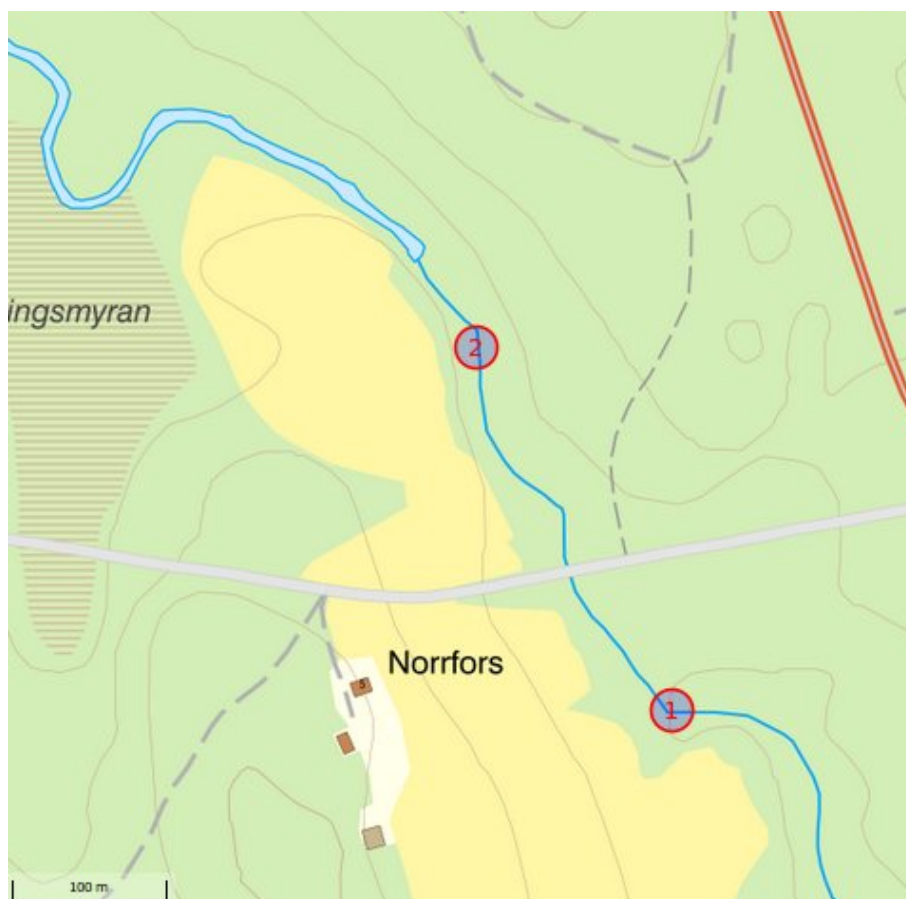
Tror inte själva dammresterna utgör något större vandringshinder. Möjligen skulle det räcka om man plockade bort timmerrester.

Placeringen av kulturmiljöerna i Lugnbäcken vid Norrfors. Siffrorna hänvisar till lämningarnas nummer i texten.
Karta: Lantmäteriet CC-0.

Om bäcken skall återställas så skulle det vara önskvärt att den stensatta rännan och fundamentet efter ramsågen bevaras in situ! Vid besiktningstillfället var denna del av strömfåran så gott som torrlagd och genom att styra om själva huvudfåran skulle denna del kunna bevaras för eftervärlden. Kuriosa: Enligt skrönan miste brukaren av Norrfors "gubben Nilsson" ena armen i en drivrem och höll på att förblöda. Han lastades upp i en rissla och fraktades till sjukstugan i R-fors som efter viss omplåstring sände honom vidare till Umeå. Mannen överlevde och kom efter rehab, tillbaka med båt till Sikeå. Till saken hör att mannen i fråga på den återstående armen saknade tre av handens fingrar! K G Westmans pappa skall i början av 1900-talet ha tjänat dräng i Norrfors. Då levde ännu den fingerlöse mannen med en arm (en form av armod?). Bland arbetsuppgifterna ingick att på morgonen knyta skorna åt gubben. Allt enligt skrönan.

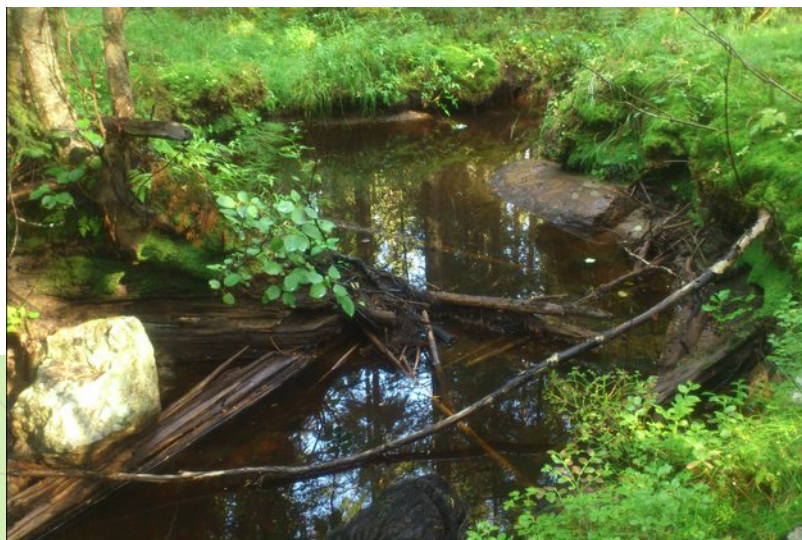
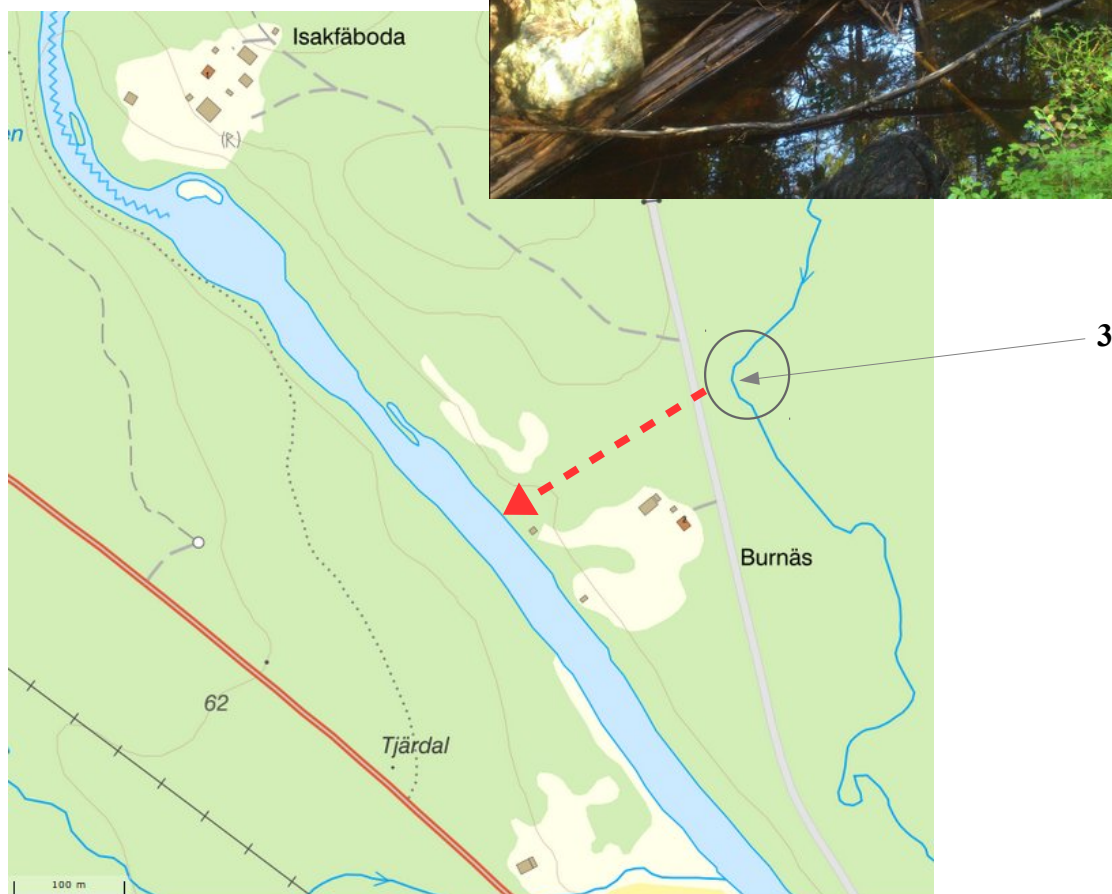
Kulturlämning nr 3 – Bruketets första sågverk år 1758?

Ca 120 meter nedströms där Tryssjöbäcken ursprungligen rann ihop med Trybäcken finns rester av en dammvall med timmer, och en torrlagd fåra för att leda vattnet från Trybäcken/ Tryssjöbäcken ner i en ravin mot Rickleån vid Burnäs strax söder om Isaksfåboda. Flödet ut mot ravinen är idag helt strypt med en vall, vilket gör att Trybäcken mynnar i Robertsfors istället för vid Burnäs.

Kulturlämning i Trybäcken (år 1758 kallad Tryssjöbäcken) vid Burnäs. Pilen visar flödet ut i ravinen. Fallhöjden från bäcknivån ner till ån är ca 8 meter. Karta: Lantmäteriet CC-0

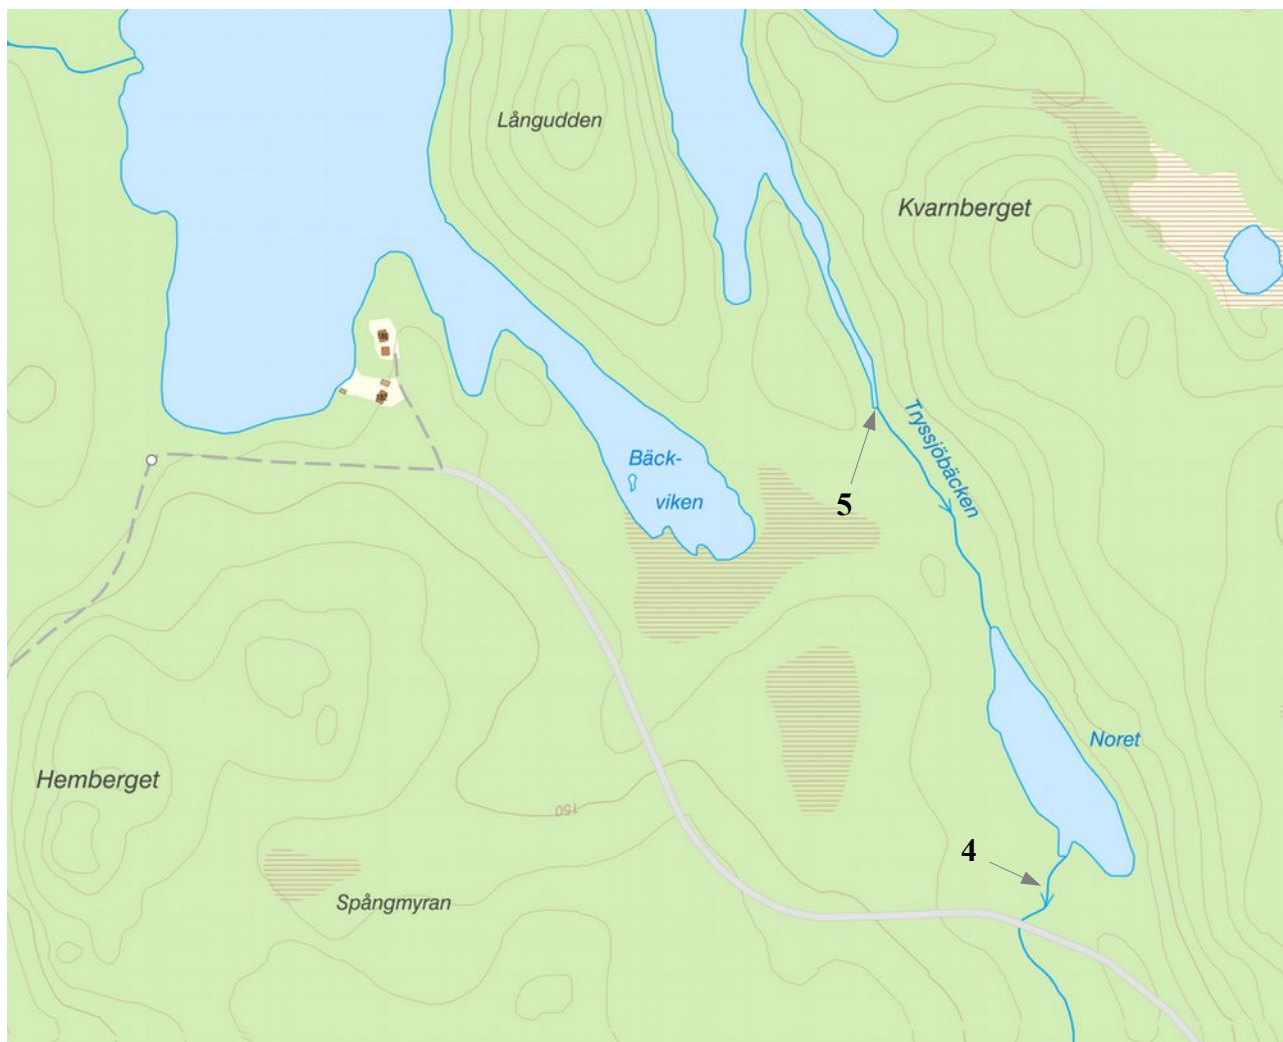
Dammrester kopplade till reglering av Tryssjöns nivåer. Karta: Lantmäteriet CC-0
